**NATURE DE L'INSPECTION :**

Inspection toitures de l'usine, particulièrement les noues entre les différents halls et de la toiture de l'atelier de maintenance.

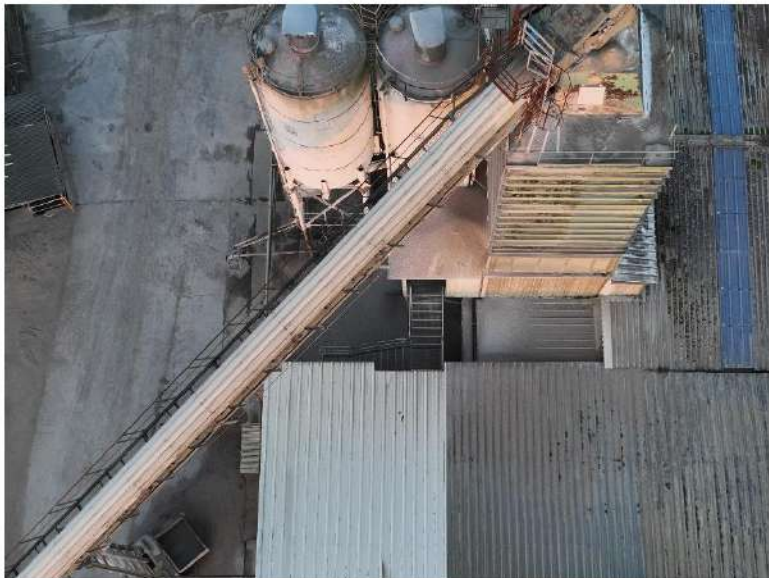
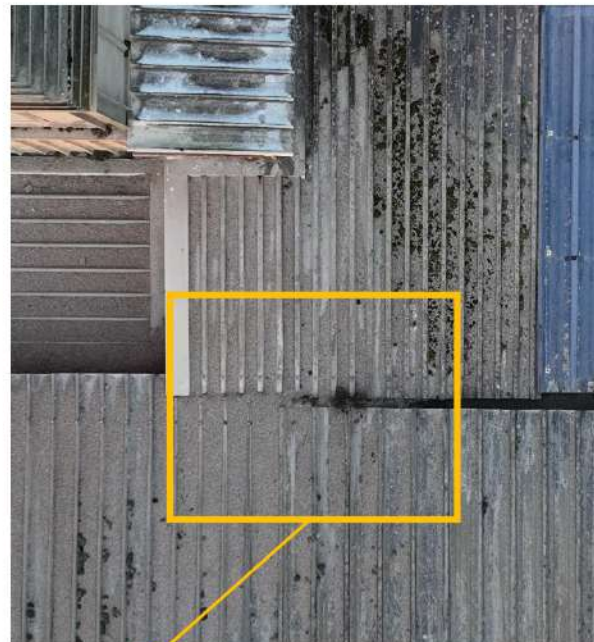
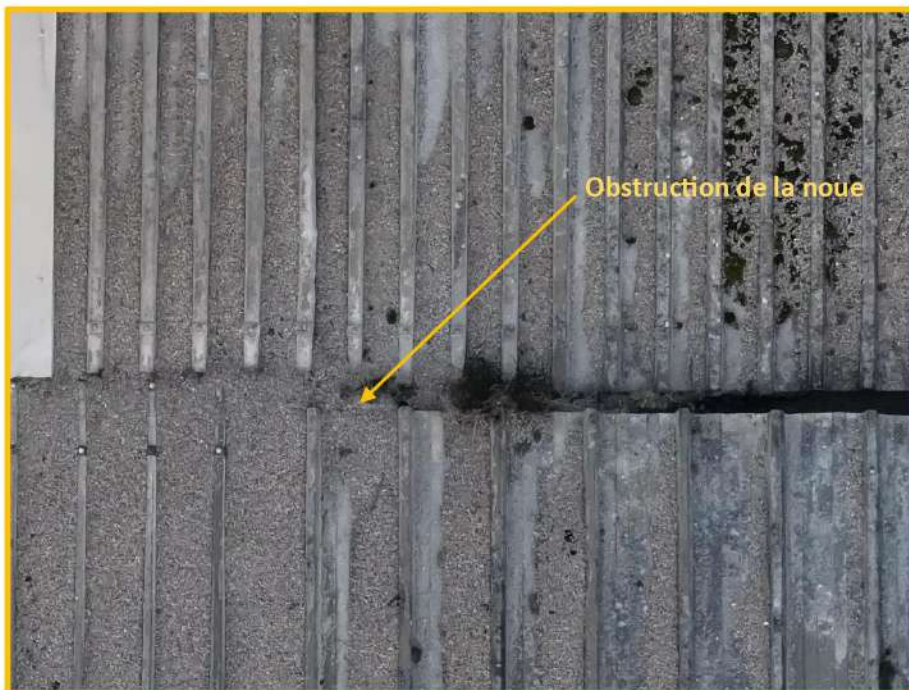
Noue Hall 1 / Hall 2 : Obstruction de la noue par du sable. Présence de corps étrangers (collier). Déformation et/ou déplacement à la jonction noue/bardage. Détails page 3 à page 6.

Détails zone 1 : Présence importante de sable sur le pourtour du haut du tapis de chargement.

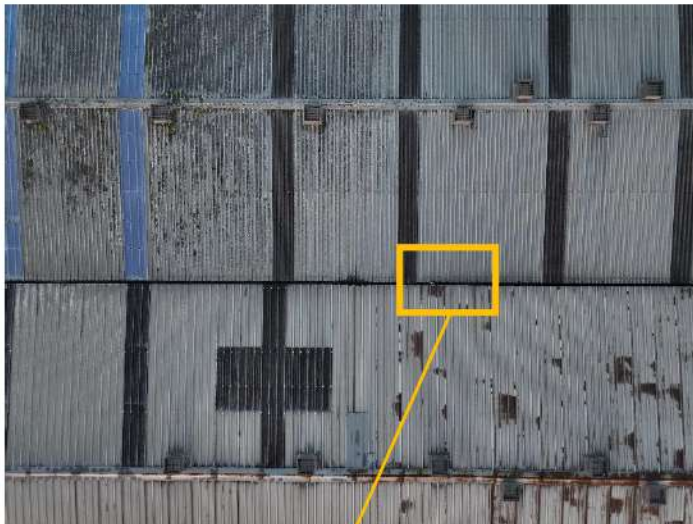
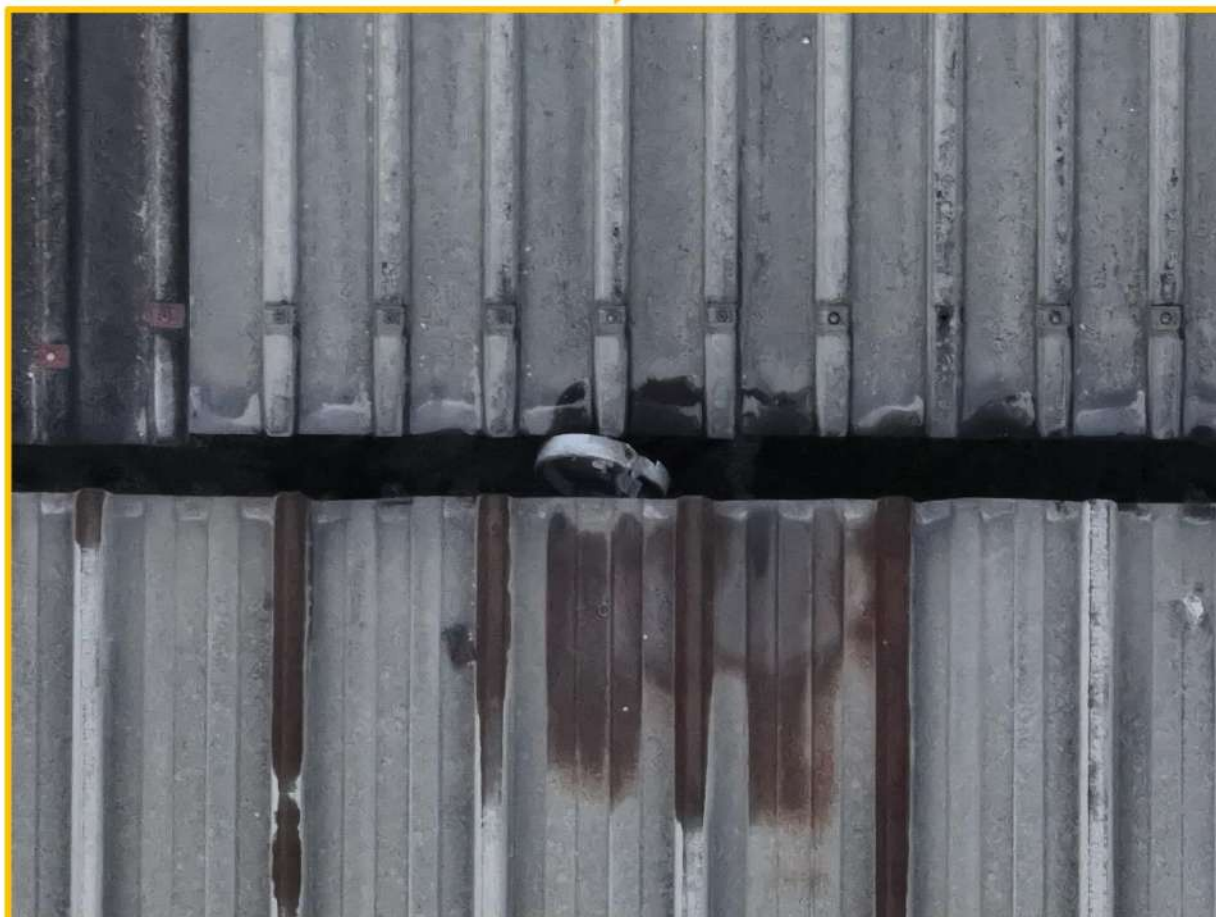
Détails zone 2 : Présence d'un collier.

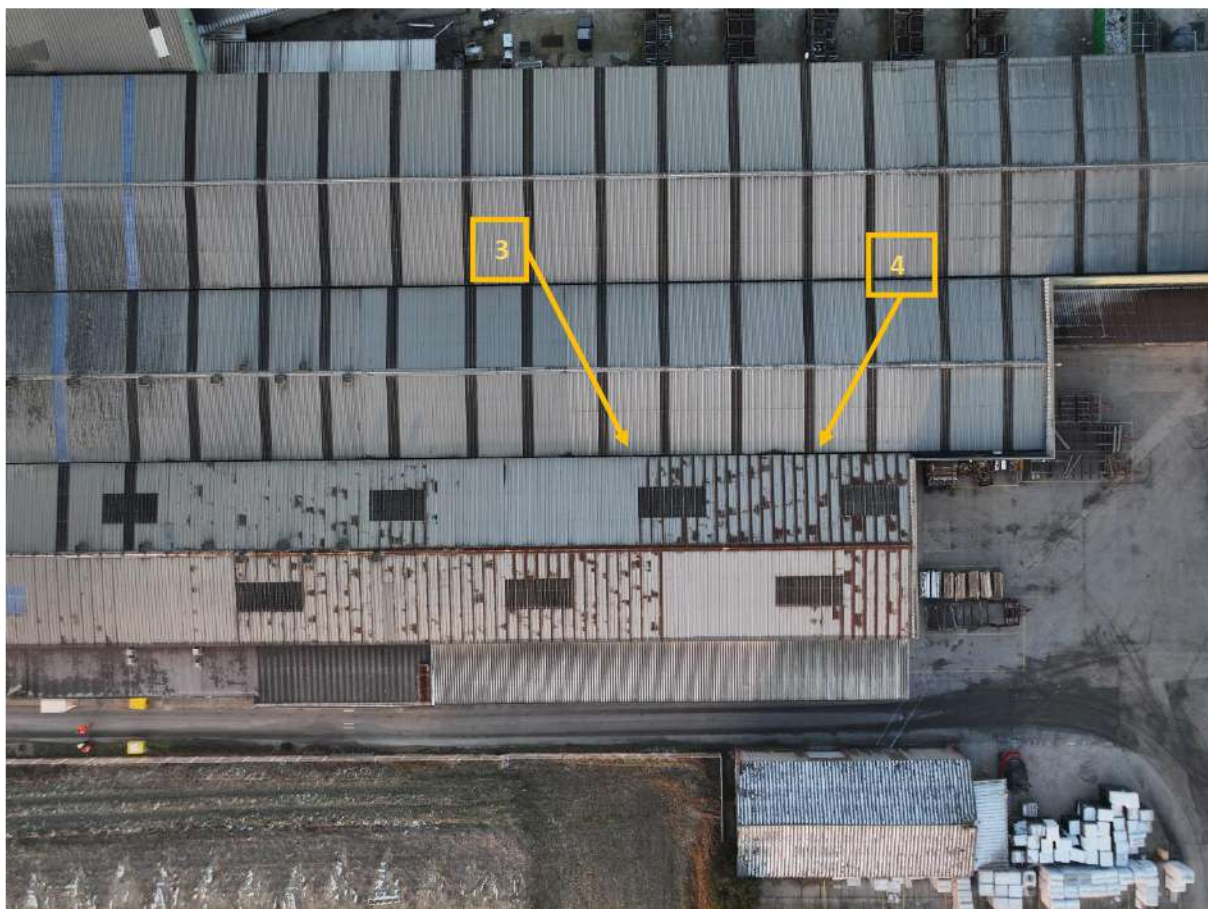
Détails zones 3 et 4 : Jonctions noue/toiture déplacées déformées.

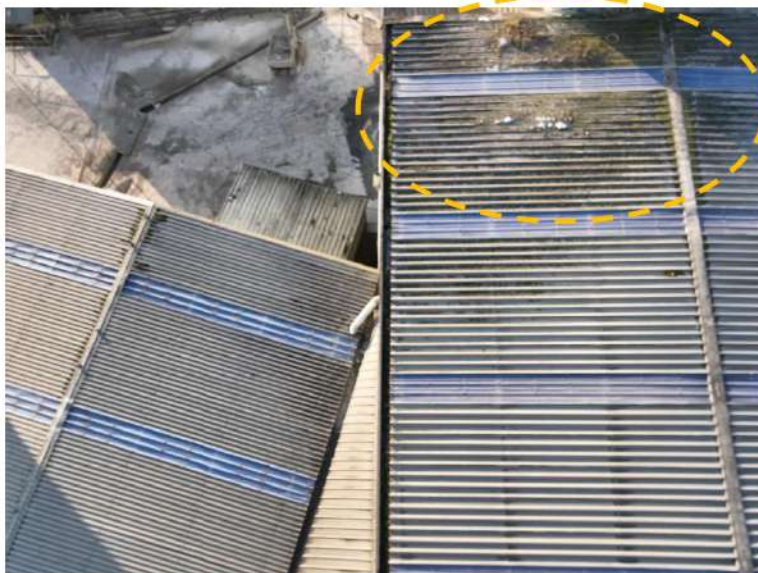
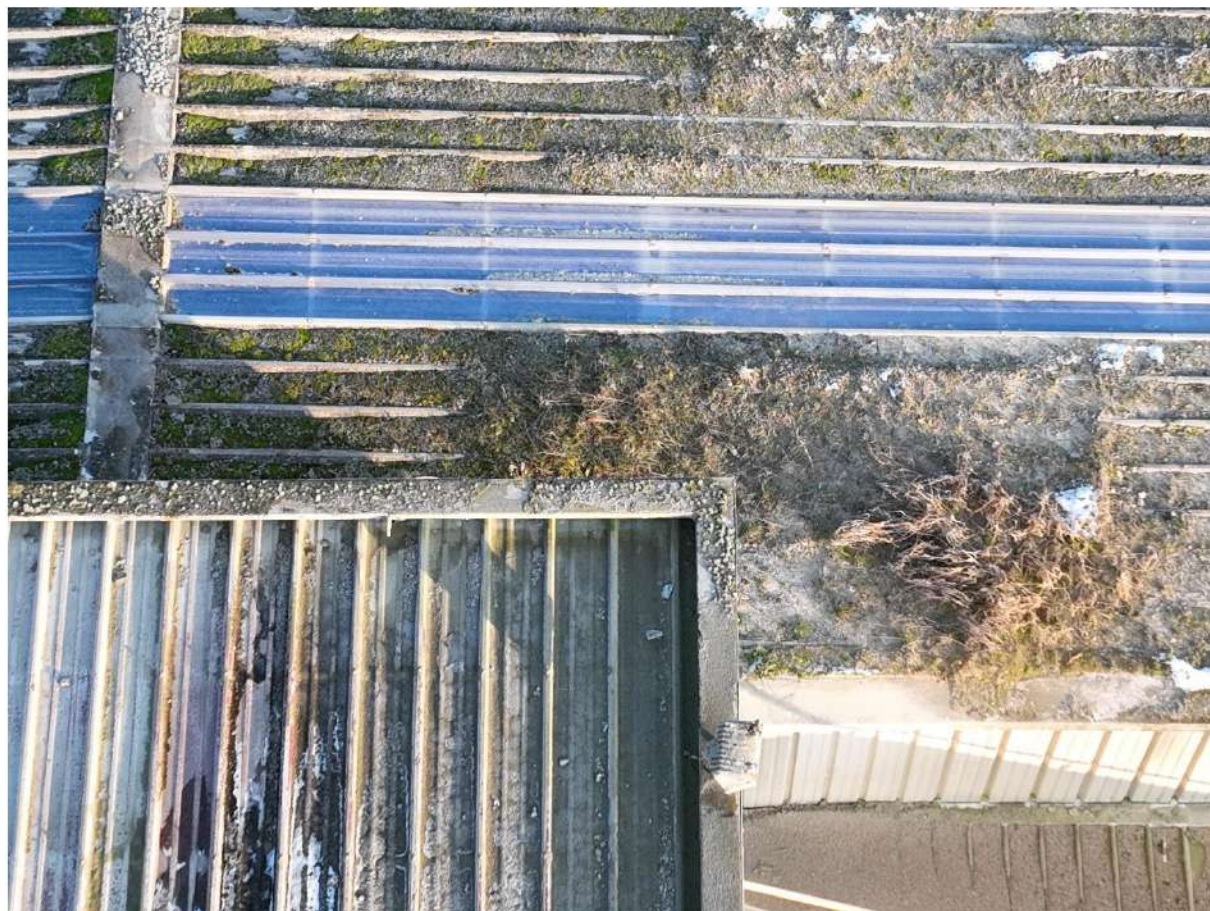
Hall 5 : Présence sur la toiture de végétaux, sable et cailloux côté Sud. Faîtière abîmée côté Nord. Détails pages 7 et 9.

Détail zone 5 : Présence de sables, cailloux et végétaux sur la toiture du Hall 5 côté Sud.

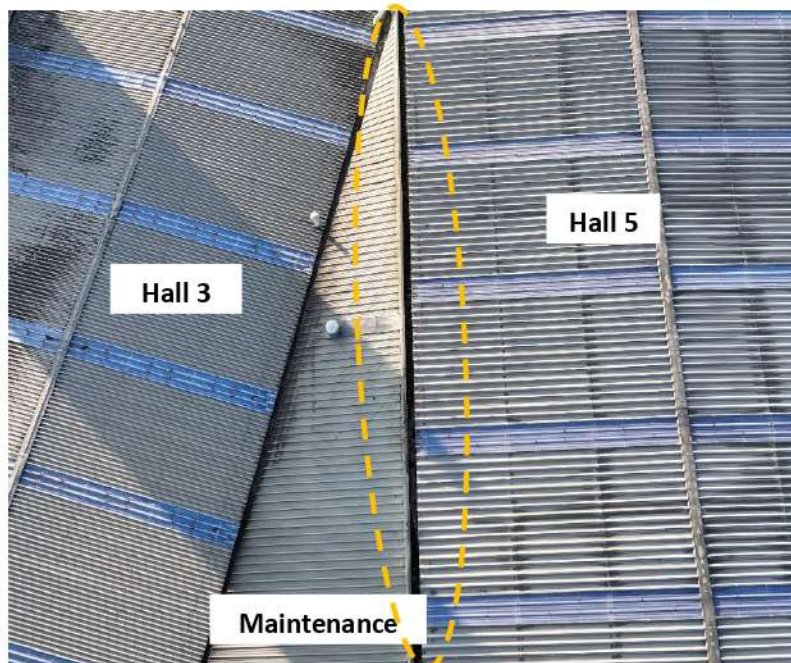
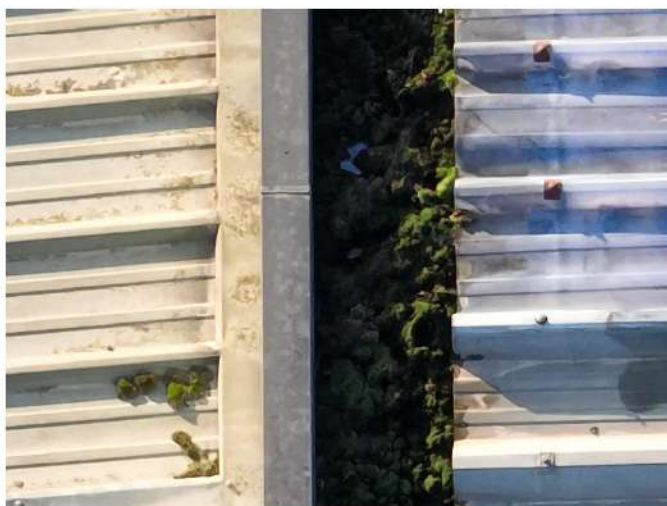
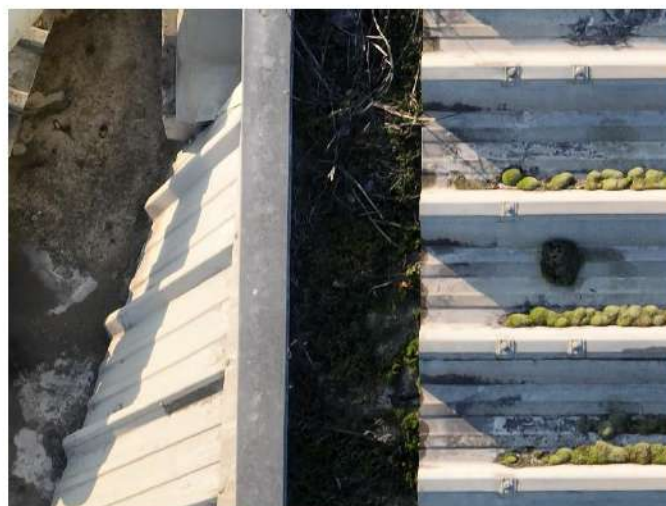
Noue Hall 5 / atelier de maintenance : Présence importante de mousses. Détails page 8.

Détails zone 6 : Présence importante de mousses dans la noue Hall 5 / maintenance.
